## KARTA GMINNEJ EWIDENCJI ZABYTKÓW

TW/Mi-11

1. OBIEKT <b>Budynek obory w zespole zagrody rolniczej</b>			5. MIEJSCOWOŚĆ <b>MIERZESZYN</b>	
2. OBECNA FUNKCJA <b>budynek gospodarczy</b>	3. MATERIAŁ <b>cegła, drewno</b>	4. DATOWANIE <b>1914 rok</b>	6. GMINA <b>Trąbki Wielkie</b>	7. POWIAT <b>gdański</b>

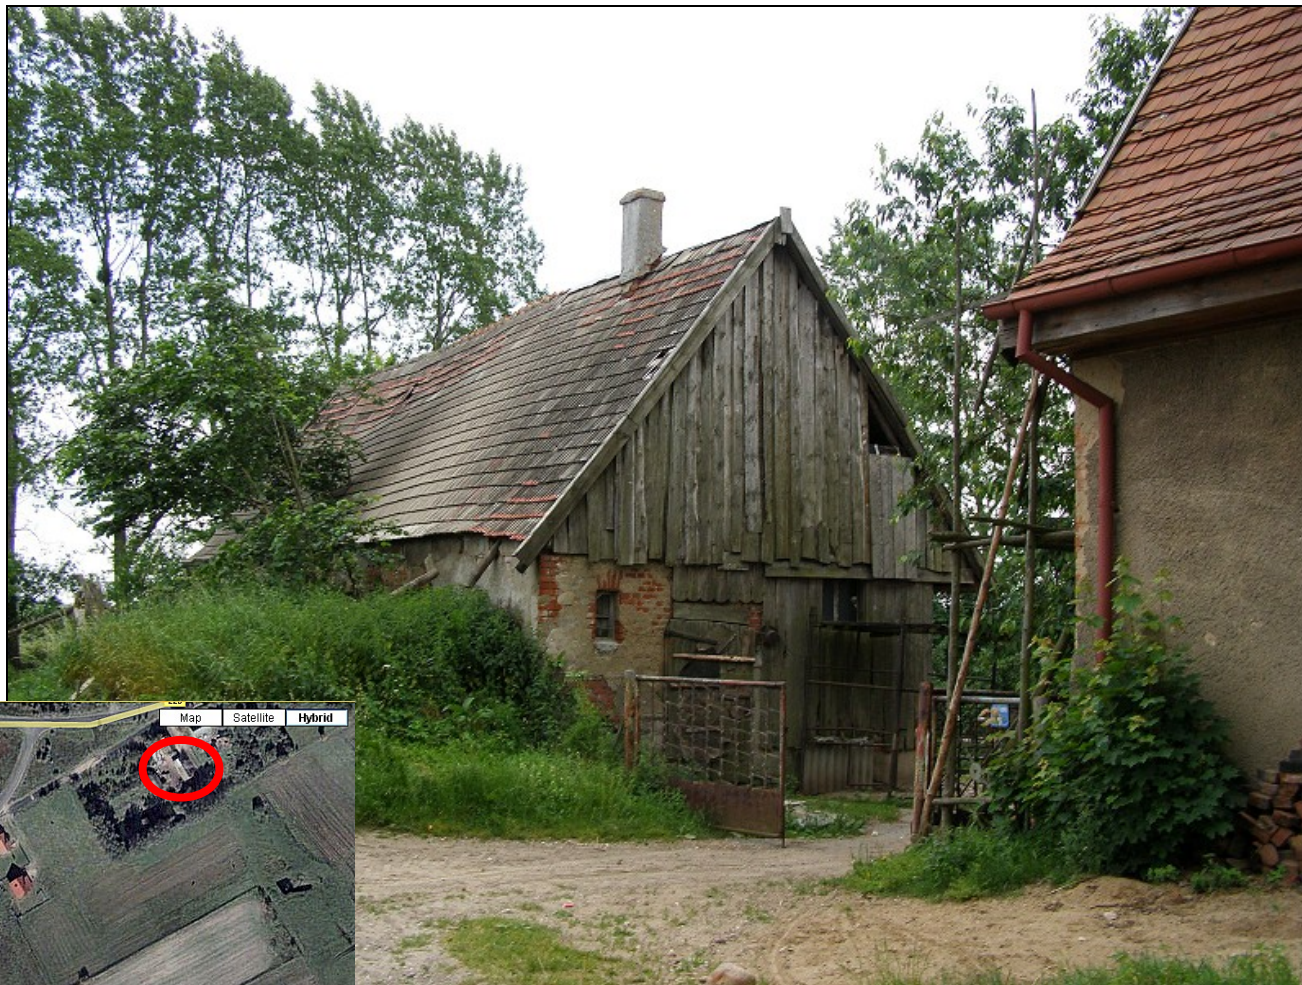
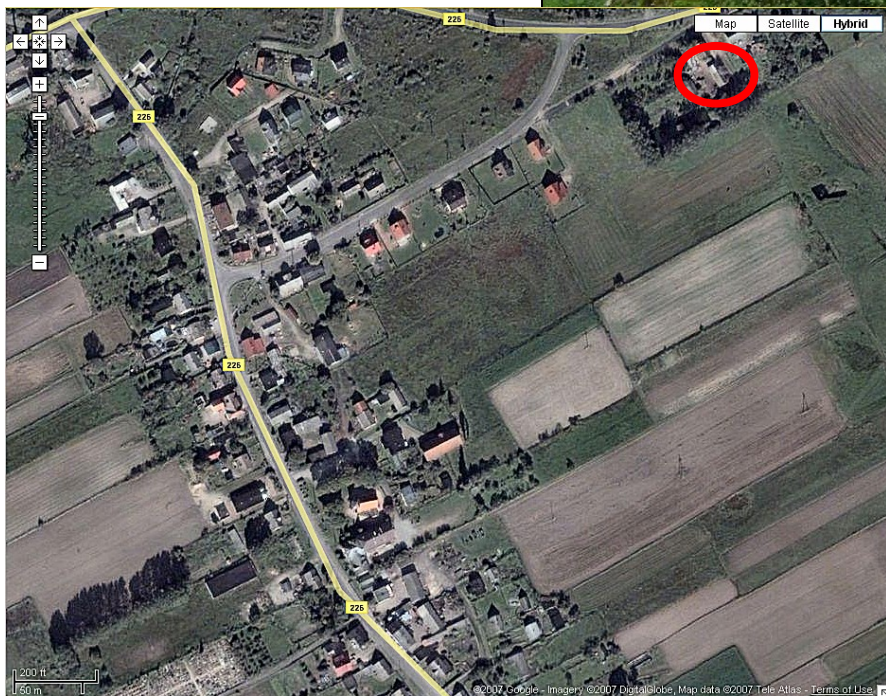
20. FOTOGRAFIE

19. UWAGI  Elementy zachowane: - budynek wzniesiony z cegły, otynkowany; szczyty odeskowane - bryła – budynek parterowy przykryty wysokim dachem dwuspadowym (poddasze użytkowe, magazynowe); od zachodu podcień narożny i pulpitowa lukarna podawcza - zachowane rozmieszczenie otworów okiennych i drzwiowych  Elementy nowe: - dach pokryty dachówką cementową			8. WOJEWÓDZTWO <b>pomorskie</b>

14. INFORMACJA O OCHRONIE Nr i data wpisu do rejestru zabytków	
			16. RODZAJE ZAGROŻEŃ <b>Pogarszający się stan techniczny budynku</b>	
15. STAN ZACHOWANIA <b>zaniedbany</b>	17. WPISUJĄCY DANE <b>Teresa Iżewska</b>	18. DATA WYKONANIA EWIDENCJI <b>2007-11-10</b>
